Terminal Rio Grande do Sul S.A.

**ESTUDO DE IMPACTO
AMBIENTAL (EIA)**

CAPÍTULO 5.1

**TERMINAL RIO GRANDE DO
SUL S.A.**

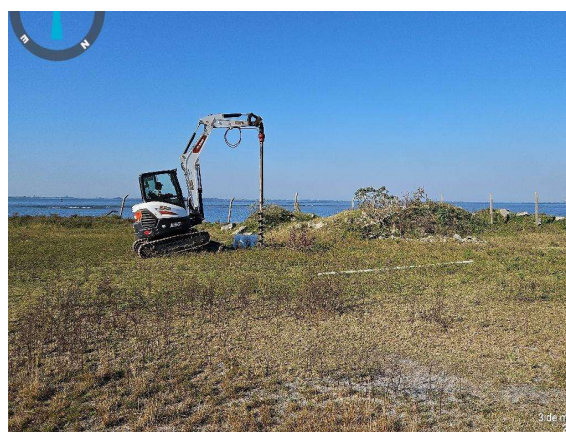
Foto 1. Perfuração com Mini Escavadeira E50 mecanizado.

Foto 2. Perfuração com Mini Escavadeira E50 mecanizado.

Para uma melhor caracterização da Área Diretamente Afetada do empreendimento foram realizadas cinco sondagens de simples reconhecimento (Tabela 1; Foto 1 e Foto 2; Anexo 2), as quais revelaram a predominância de materiais inconsolidados, principalmente areia argilosa com variações de cor (bege, cinza, marrom e avermelhada) e presença pontual de material orgânico, fragmentos de conchas e resíduos de construção. Tais características são condizentes com a geologia sedimentar típica da região costeira, marcada por depósitos aluvionares e antrópicos, o que pode influenciar na qualidade da água subterrânea, especialmente nos níveis mais rasos do aquífero freático.

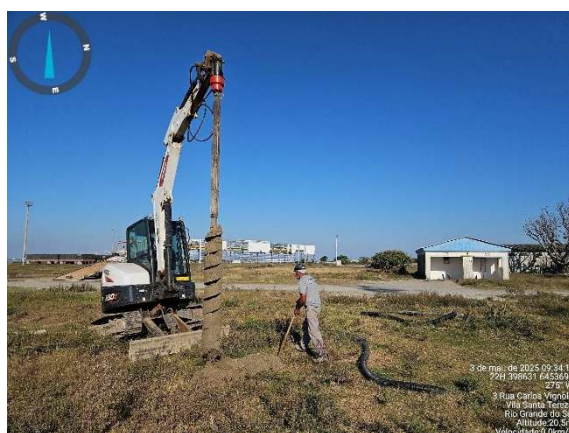
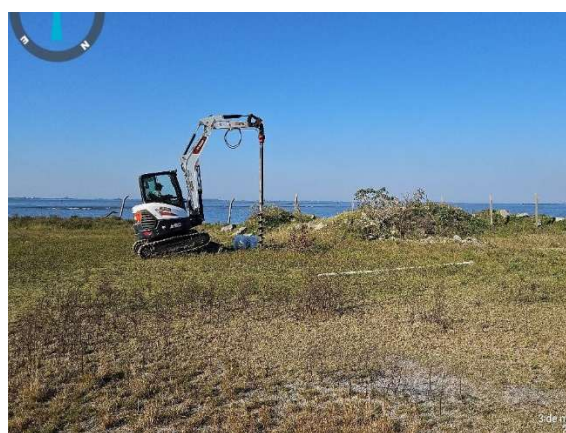
Foto 10. Perfuração com Mini Escavadeira E50 mecanizado.

Foto 11. Perfuração com Mini Escavadeira E50 mecanizado.

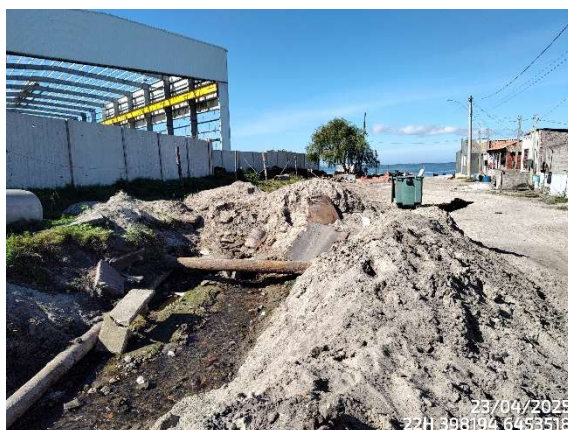
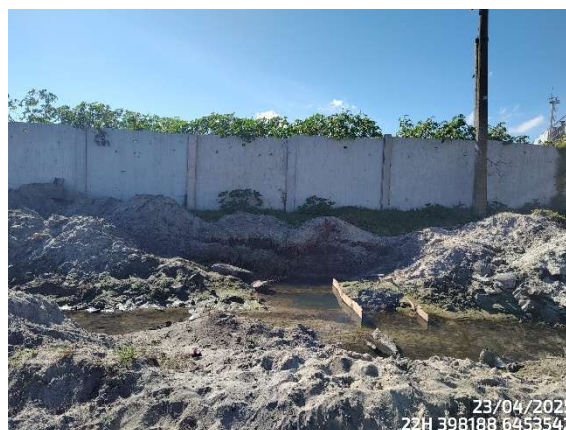
Cabe destacar que próximo ao limite oeste da área do empreendimento existe uma vala com esgoto a céu aberto (Foto 12 e Foto 13).

Foto 12. Esgoto a céu aberto próximo ao limite oeste da área do empreendimento, Bairro Santa Tereza.

Foto 13. Esgoto a céu aberto próximo ao limite oeste da área do empreendimento, Bairro Santa Tereza.

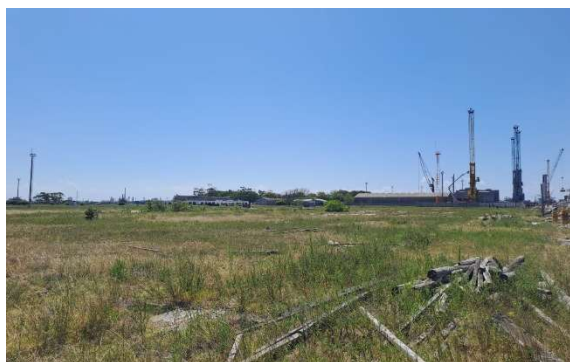
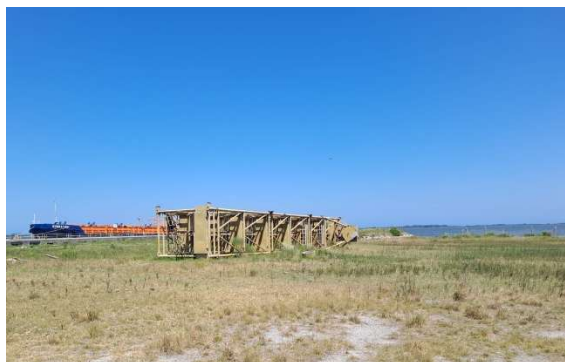
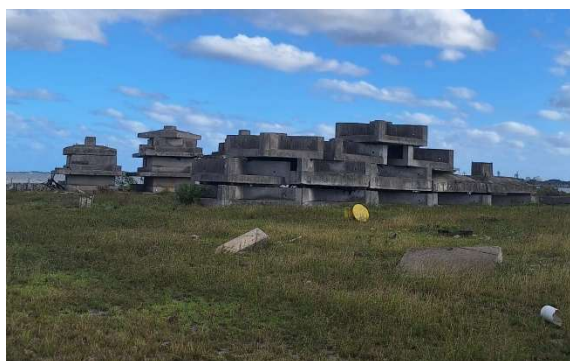
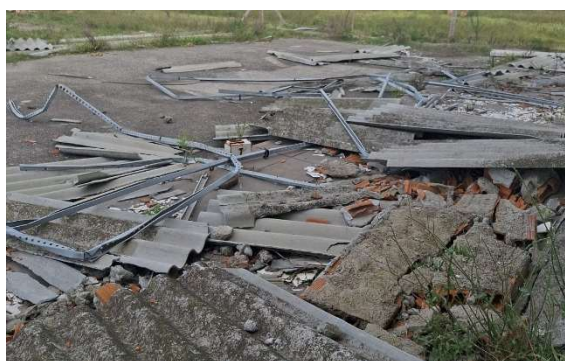
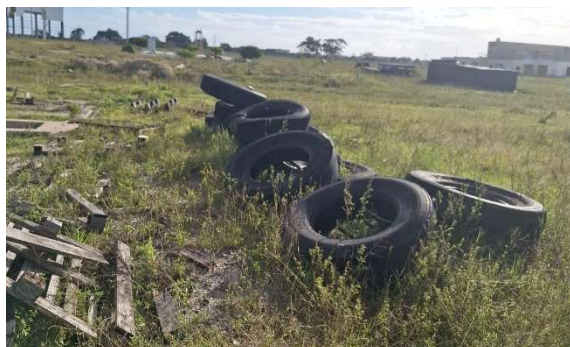
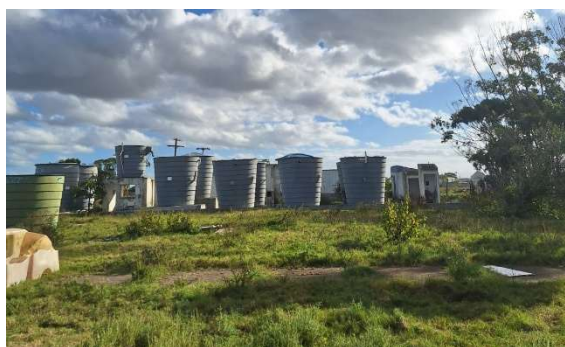
Durante a inspeção, dentro da área, foram encontrados alguns depósitos irregulares de madeira, estruturas metálicas, estruturas em concreto, restos de construção, pneus, paletes e algumas estruturas que eram utilizadas para armazenamento de água, todos dispostos ao ar livre na ADA (Foto 14 a Foto 19).

Foto 14. Madeira. Coordenadas: -32.050100°/-52.0723801°.

Foto 15. Estrutura metálica. Coordenadas: -32.050812°/-52.0730600°.

Foto 16. Estruturas em concreto. Coordenadas: -32.050831°/-52.0730800°.

Foto 17. Restos de construção. Coordenadas: -32.041800°/-52.0833000°.

Foto 18. Pneus. Coordenadas: -32.048800°/-52.0744000°.

Foto 19. Caixas/reservatório de água. Coordenadas: -32.047592°/-52.077029°.
